# ALES STENAR

# Restaureringen 1916

# Bob G Lind

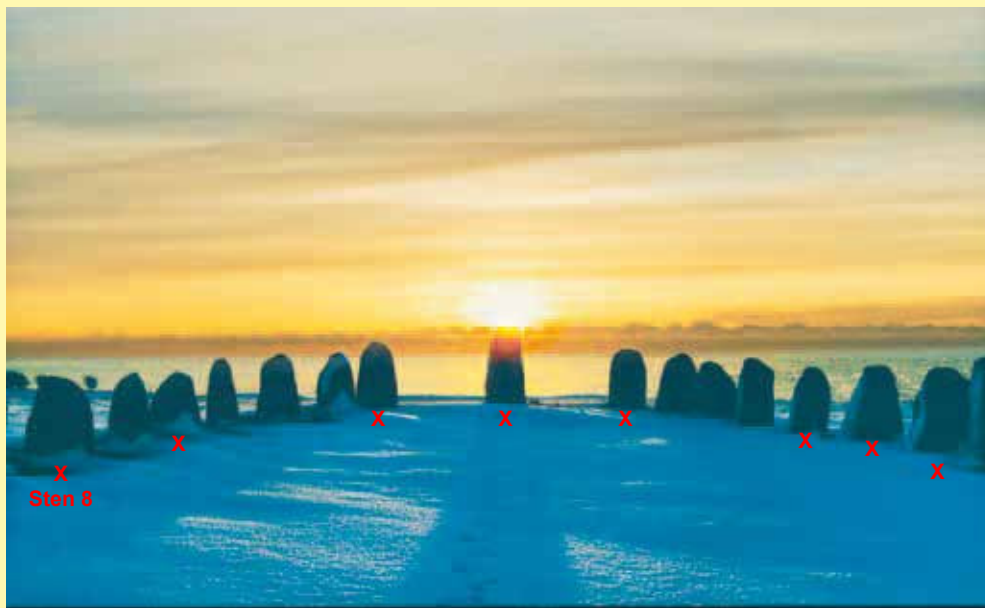
Fig 1. Ales stenar: Soluppgången vid vintersolståndet den 22:e december. Stenar markerade med kryss på bilden stod orubbad i relingsformen genom restaureringen 1916. Omarkerade stenar skulle resas där de fallit, enligt Otto Rydbeck's beskrivning kort före restaureringen 1916. Foto Bob G Lind.

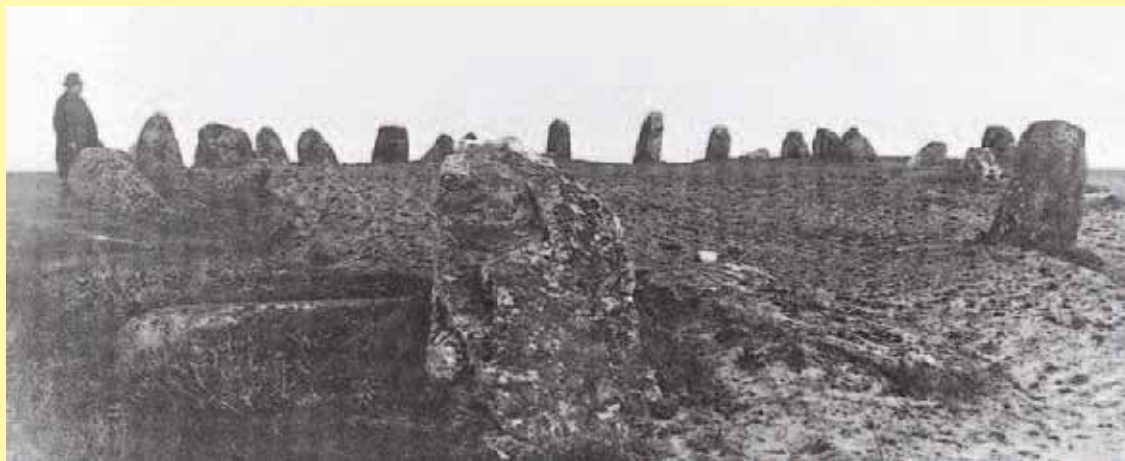
Fig 4. Ales stenar 1914 året före restaureringen. Observera att formen på skeppssättningen är densamma som idag.

En detaljerad studieanalys av ett fotografi (Fig 4.) taget vid Ales stenar hösten 1914 påvisar att 27 stenar står upprätta, lutar eller halvligger. En sten är kluven, varav ovandelen ligger på marken intill. De andra stenarna har fallit omkull och är, förutom ena stävstenens sidostenar närmast på fotot, dolda av flygsand. 3 stenar saknas då bilden togs, de har blivit bortförda av några Kåsebergabor och finns nere i byn. Men ytterligare en 4:e sten kommer att försvinna och en 5:e blir t o m sönderslagen. Disponent Sture Kemner, ledamot av Ystads fornminnesförening, får vetskap om tillgreppen och skadegörelsen och åtar sig i samråd med arkeologiprofessor Otto Rydbeck att bekosta en restaurering av det förfallna monumentet. Kravet är att de bortrövade stenarna ska återskaffas och "att de kullfallna stenarna ska resas i sina forna lägen". (Otto Rydbeck 1916).

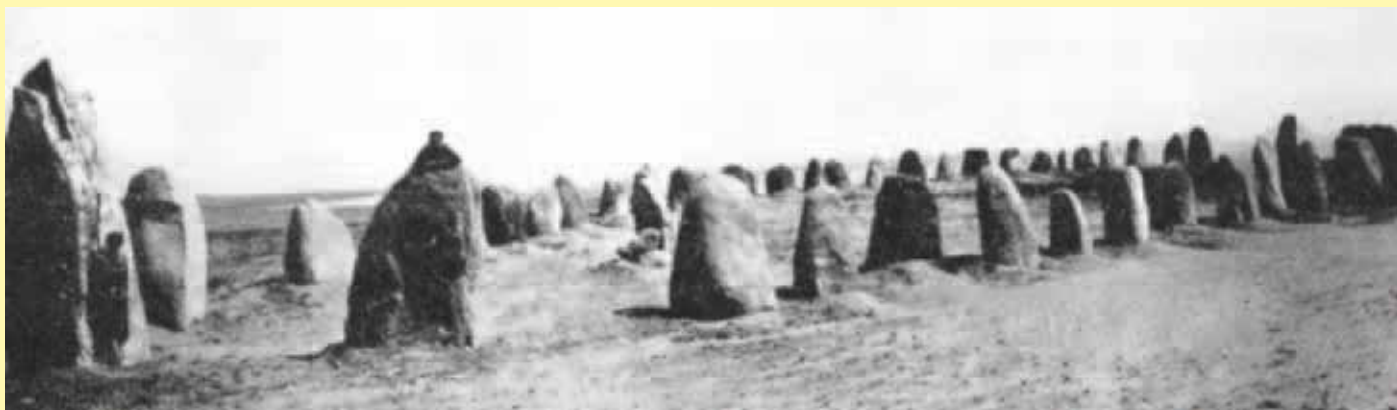
Fig 5. Ales stenar efter restaureringen 1916. Bilden visar att den så kallade altarstenen är rest med stötestenar på samma plats som den idag ligger. Foto Axel Carlborn 1917.

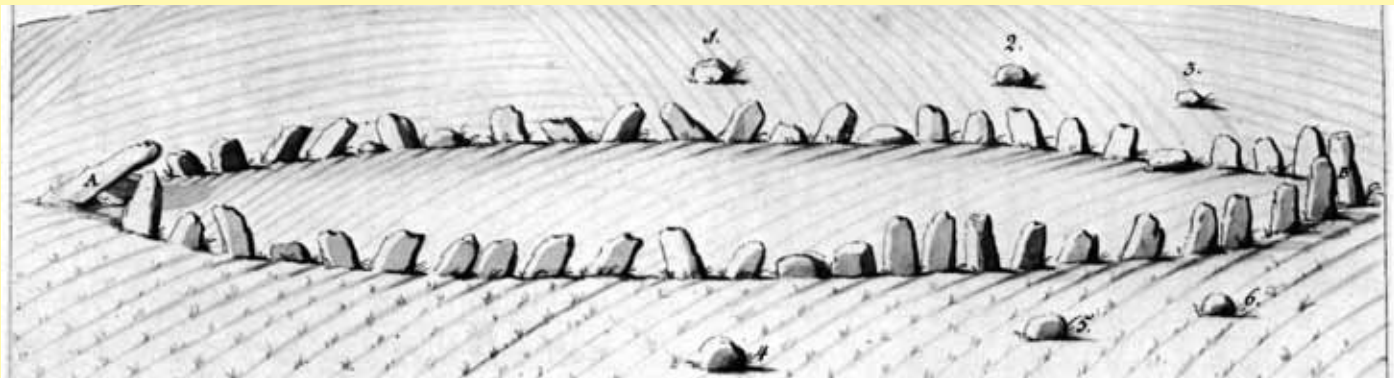
Fig 12. C.G.G Hilfelings teckning från 1777 visar att stävstenen halvligger över den fallna sidostenen i samma läge som 1914. Någon förändring av dessa positioner har uppenbarligen inte skett före restaureringen 1916, dvs. på 138 år. Den så kallade altarstenen är till synes översandad på Hilfelings teckning. (Hilfelings journal. Kungliga Biblioteket, Köpenhamn).

**Närmast på jämförelsefotografiet** (Fig 11.) halvligger den nordvästra stävstenen över den fallna sidosten 2 i den norra relingen, vilket den även gjorde på Hilfelings teckning från 1777, (Fig 12.) En intressant iakttagelse är att sidostenen under stävstenen inte har blivit sönderslagen 1914 då bilden togs, men det skulle den bli något år senare. Baspositionen för stävstenen 1914 påvisar att den 1916, enligt jämförelsefotot och Hilfelings teckning helt enkelt har rests rätt upp i sin forna och nuvarande position. Denna bekräftelse gäller även den räfflade sidostenen invid stävstenen i den västra relingssidan vars basposition onekligen överensstämmer med dagens placering. Sedan följer i västra relingssidan 2 översandade stenar, medan den 5:e står kvar lutande i sin nuvarande basposition. Den viktiga 8:e stenen står sannolikt kvar med nedersta delen i marken, medan den kluvna ovandelen ligger intill men kommer att sammanfogas igen vid restaureringen. Sten 10 lutar precis som sten 12 i väster. Sten 14 och midskeppssten 15 står orubbade kvar i den ursprungliga skeppsformen. De övriga stenarna tillskrivs som omkullfallna. Det finns ingenting som tyder på att Brogren inte skulle ha följt Otto Rydbeck's anvisningar då han reste de fallna stenarna. Oscar Montelius har som observatör heller inte haft några synpunkter eller kommentarer härvidlag. Som framgår av det nytagna jämförelsefotografiet stämmer alla synbara stenar med de baspositioner som de orubbade, lutande eller halvliggande stenarna hade på fotografiet från 1914. Brogrens planskiss påvisar därutöver att de fallna stenarna, förutom de redan nämnda, inte kan ha rests på ett felaktigt sätt. Jämförelsen mellan stenarnas positioner på fotografierna, avslöjar tydligt att ingenting skiljer dem i den ursprungliga formen med dagens Ales stenar.

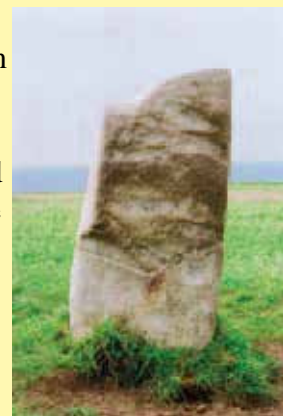
Fig 13. Den kluvna 8:e stenen, vars underdel stod orubbad genom restaureringen.

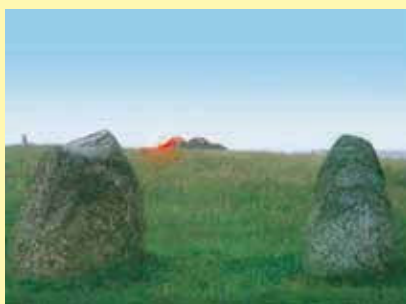
Sten 16 i nordost,  
Sommarsolstånd, soluppgång  
Fig. 16

De fyra 8:e stenarna är med stor sannolikhet kvar i sina baspositioner i marken och bildar likt Stonehenge stationsstenar en rektangel (Heath 2001, s. 11) vars diagonaler preciserar centrum och därmed axellinjen och midskeppslinjen i Ales stenar. (Fig 15.) Midskeppssten 16 står också orubbad kvar i sin basposition. (Fig 16.) Sett från centrum går solen vid sommarsolståndet upp vid denna betydelsefulla sten. De båda stävstenarna i axellinjen där solen går upp och ned vid vinter- och sommarsolstånd är 1914 kvar i sina ursprungliga baspositioner. (Fig 17 och 18.) Den nordvästra stävstenen halvligger i samma läge som den gjorde på Hilfelings teckning år 1777. (Fig 12.) Stenen kom dock att resas rätt upp i sin bas 1916. Sten 12, dvs österstenen, lutar, men är kvar i sin basposition. Sett från centrum går solen upp över denna sten vid både vår- och höstdagjämning, den dag på året då natt och dag är lika långa över hela världen. (Fig 19.)

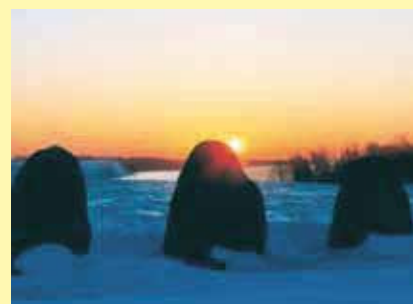
Sten 12 i öster,  
Vårdagjämning, soluppgång  
Fig. 19

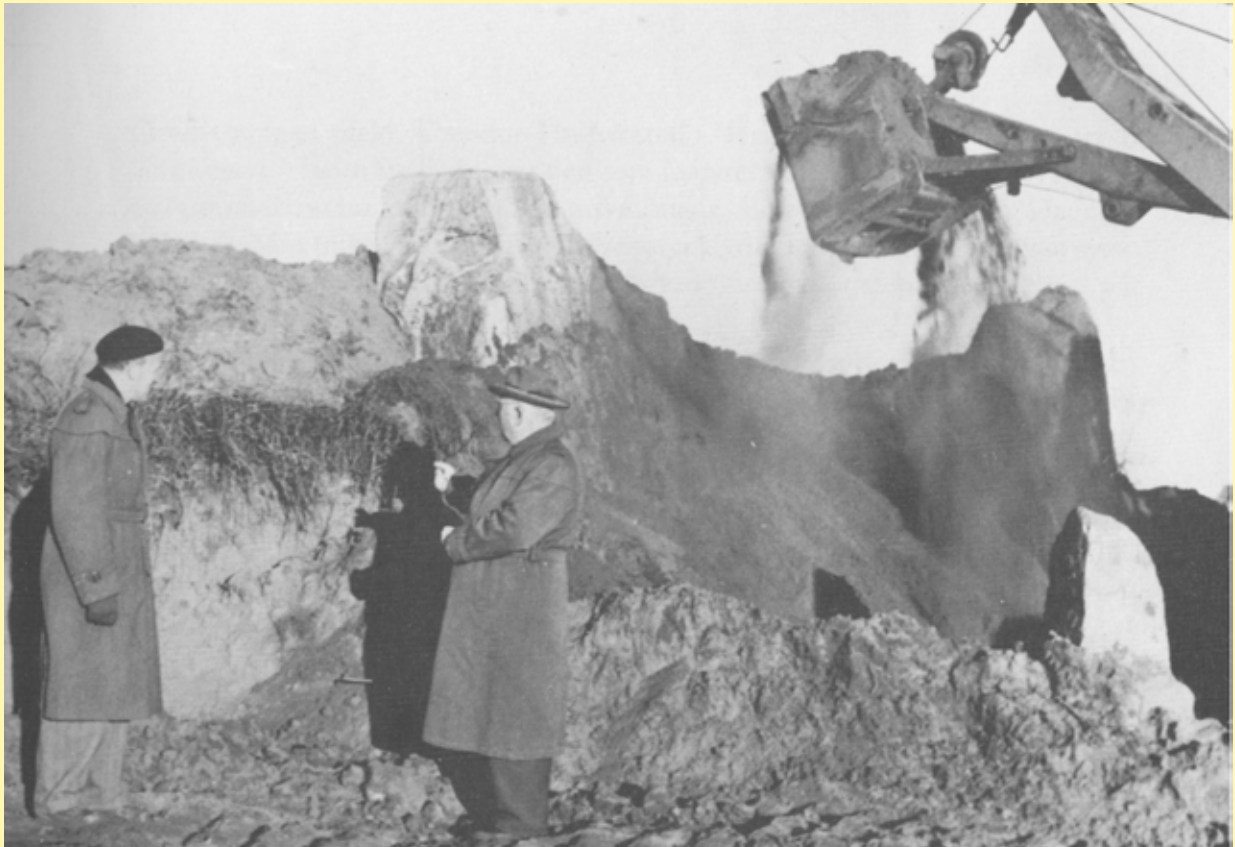
*Fig. 25. Vid sandröjningen av Ales stenar 1956 användes en grävsropa som från insidorna av stenskeppet skopade ut sanden. På bilden ses arkeologiprofessor Holger Arbman och riksantikvarieämbetets platsombud Herman Håkansson.*

Det som främst utmärker sandröjningen 1956 är användandet av en grävsropa för att skopa ut sanden från Ales stenar. Tillvägagångssättet kanske verkar bryskt men någon annan möjlighet fanns inte att föra ut den flygsand som täckte Ales stenar.

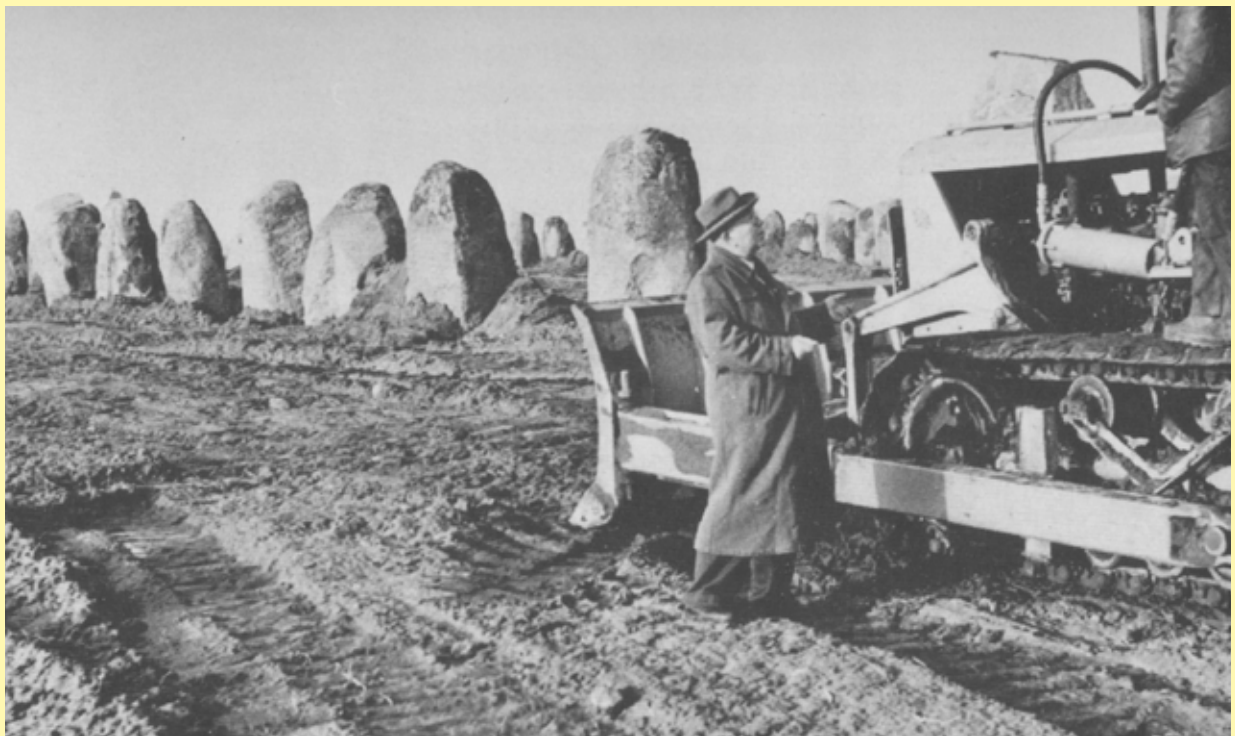
*Fig. 26. Caterpillarn som Edvin Andersson jämnade ut den utskopade flygsanden med utanför stenskeppet.*

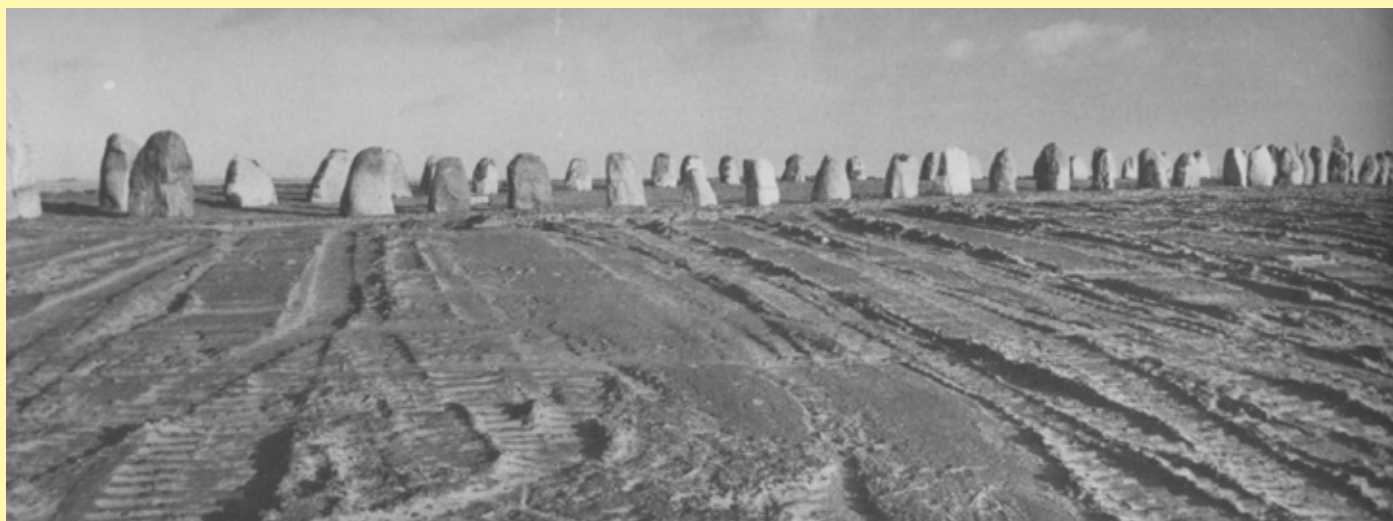
Fig 28. Den utskopade flygsanden jämnades ut med en caterpillrar ovanpå den ursprungliga markytan runt skeppssättningen.

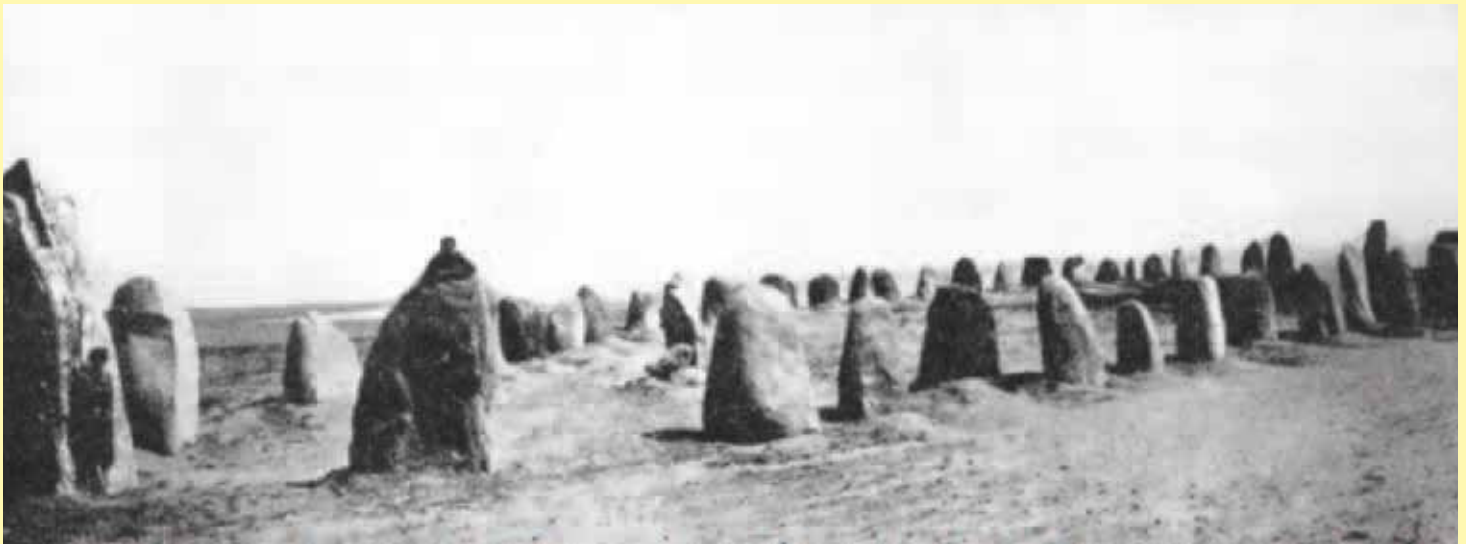
*Fig 29. Ales stenar efter restaureringen 1916. Den sydöstra stävstenen lutar något åt höger i bild vilket senare rättades till. Foto Axel Carlborn 1917.*

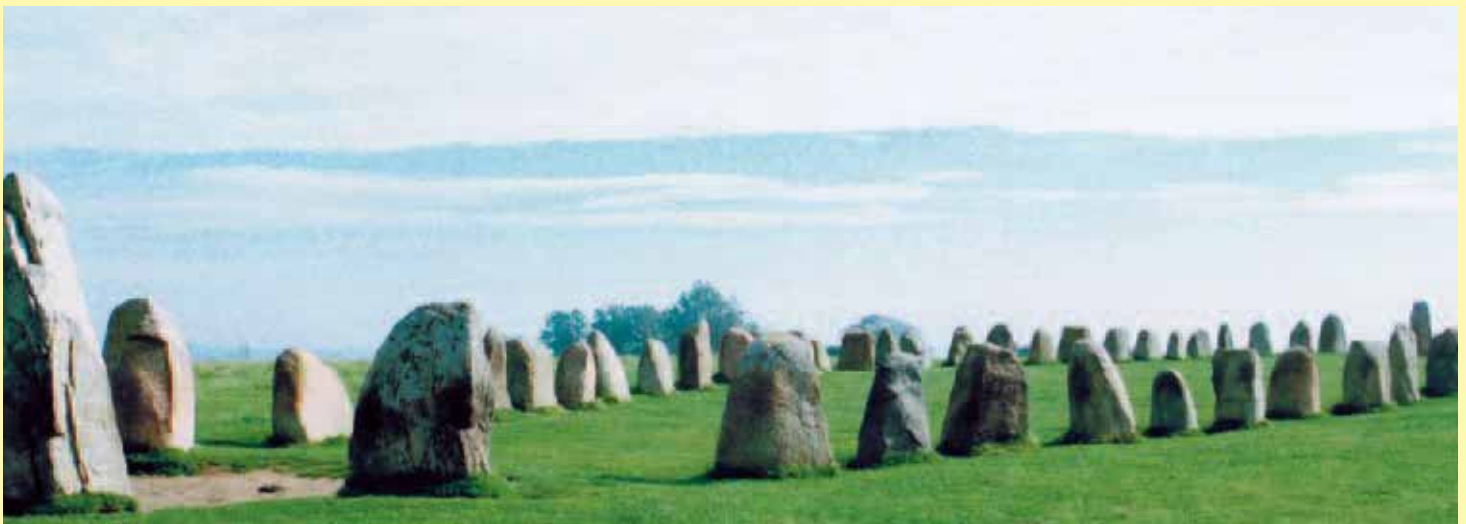
*Fig 30. Jämförelsefotografiet påvisar att stenarnas lägen idag är identiska med deras positioner i relingssidorna efter restaureringen 1916. Sandröjningen 1956 påverkade alltså inte stenarnas lägen vilket mycken felaktig information de senaste åren har hävdats. Foto Bob G Lind 2011.*

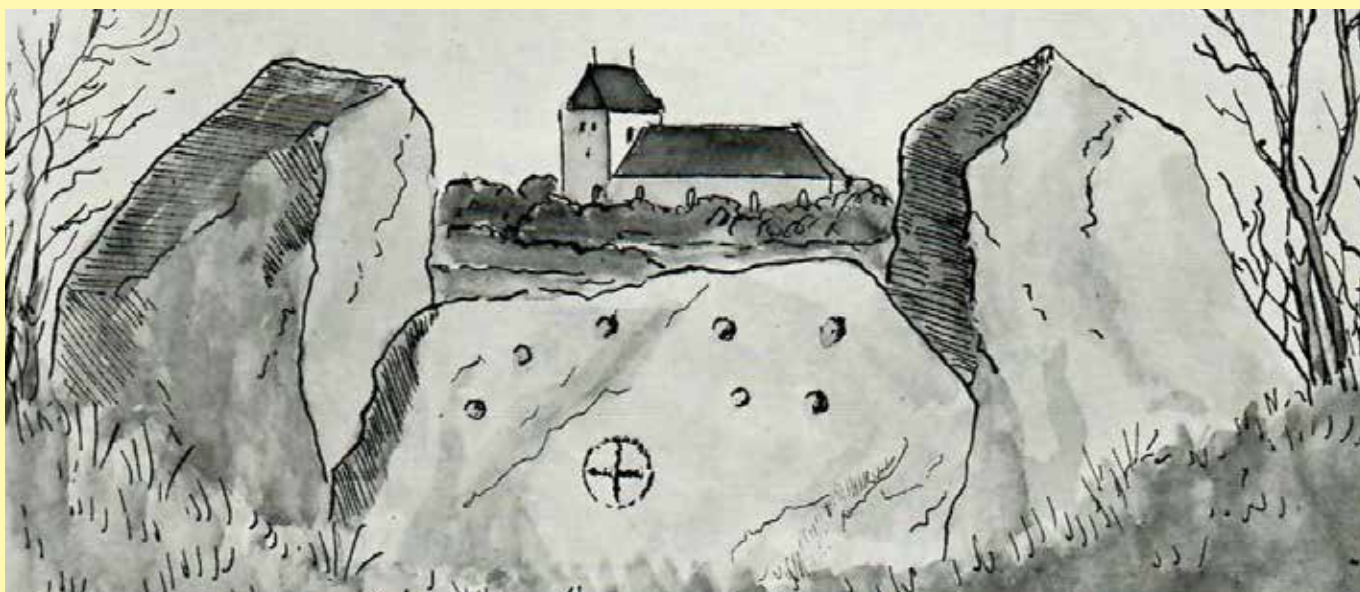
Fandens sten på ön Als i Danmark. Teckning av Andresen Notmark. ca 1865 enligt P.V.Glob. 1969.

Tråkigt nog kom granitblocket med Karlavagnen av misstag att sprängas i sönder av en oaktsam bonde på 1870-talet.
